Tasakaton korjausrakentaminen

Opinnäytetyö

Kevät 2016

SeAMK Tekniikka

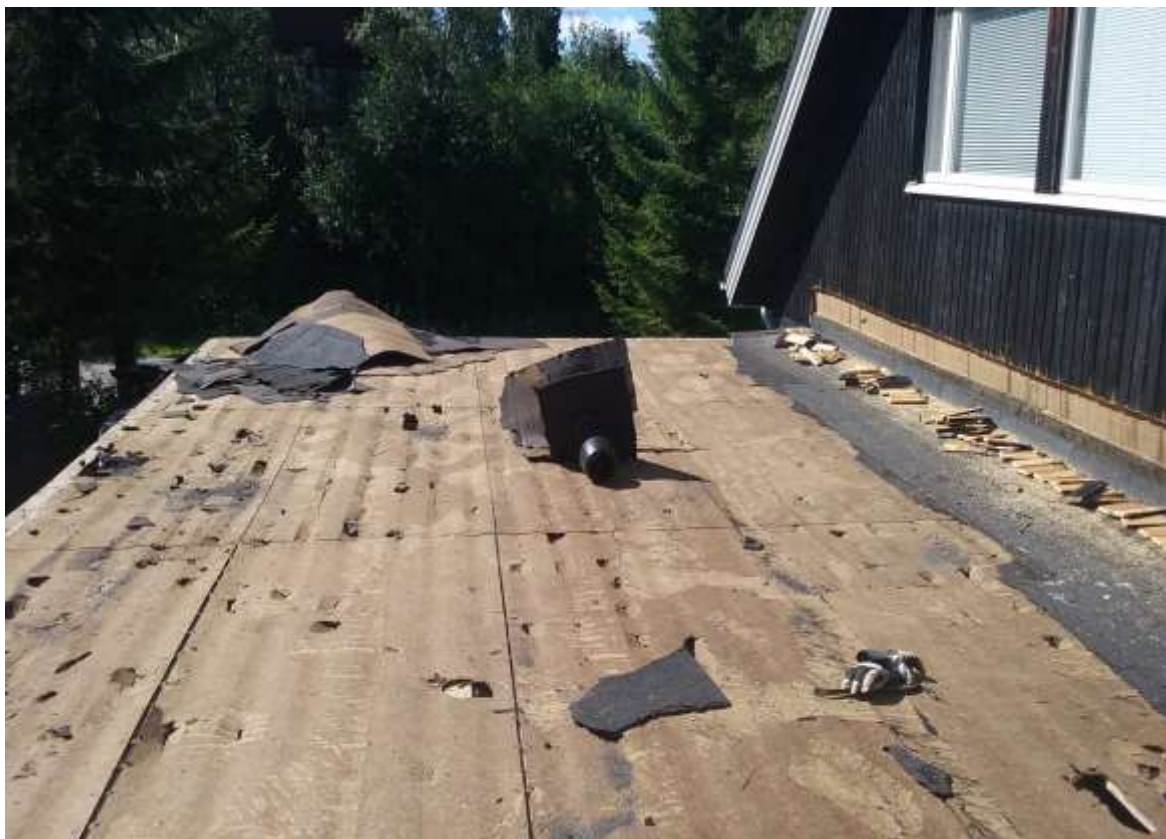
Purkutyö aloitettiin irrottamalla kattoa kiertävät pellitykset (kuva 2, sivu 12). Nämä olivat hyvässä kunnossa, joten ne säilytettiin myöhempää käyttöä varten. Sen jälkeen alkoi työläin vaihe eli vanhan kattuhuovan poistaminen. Huopaa oli parhaimmillaan neljä kerrosta päällekkäin, joten kovin isoina paloina purkutyö ei onnistunut. Alin huopakerros lähti kuitenkin kuin itsestään irti bituliittilevyn pinnasta helpottaen purkutyötä. Kattuhuovan poistamisen yhteydessä tehtiin myös nostovaraus talon seinään uudelle kattopinnalle lyhentämällä talon päädyn ulkoverhouslaidoitusta. Näiden työvaiheiden jälkeen paljastui alustan karu kunto (kuva 6) sekä itse talon päädyn ulkoverhouksen korjaustarve (kuva 7). Tuulensuojana olevasta bituliittilevystä näki selvästi, miten ulkoverhouksen pystysaumoista läpi päässyt vesi oli kostuttanut tuulesuojalevyä. Ulkoverhouksen takaa puuttui myös asiallinen tuuletusväli.

Kuva 6. Purkutyö vauhdissa.

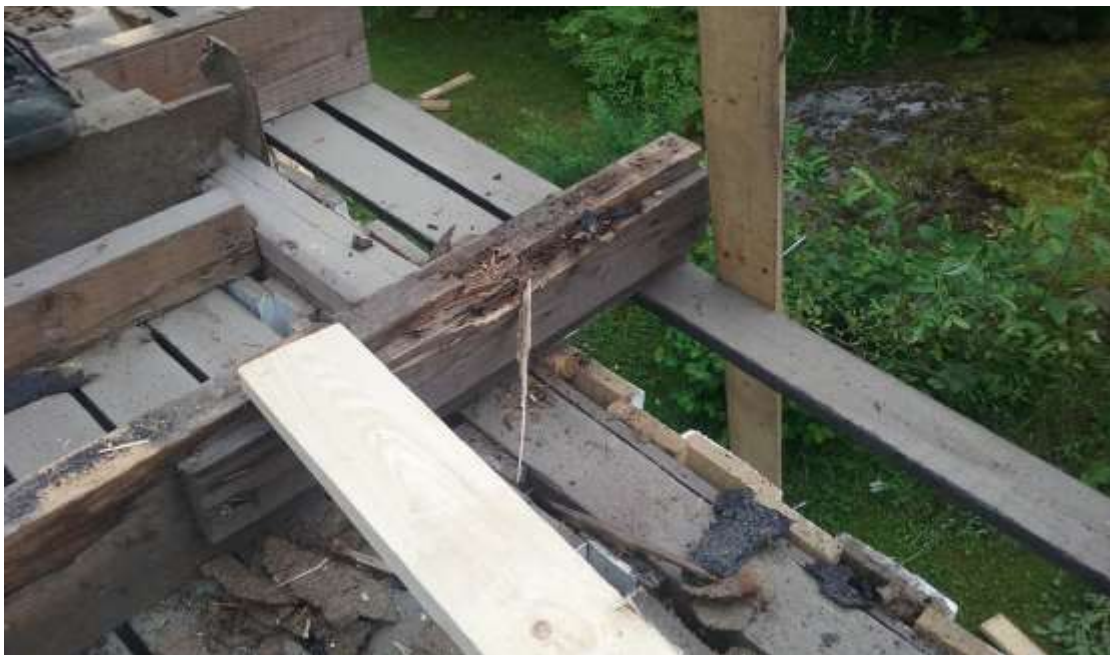
Kuva 9. Vanhan kattokaivon paikka.

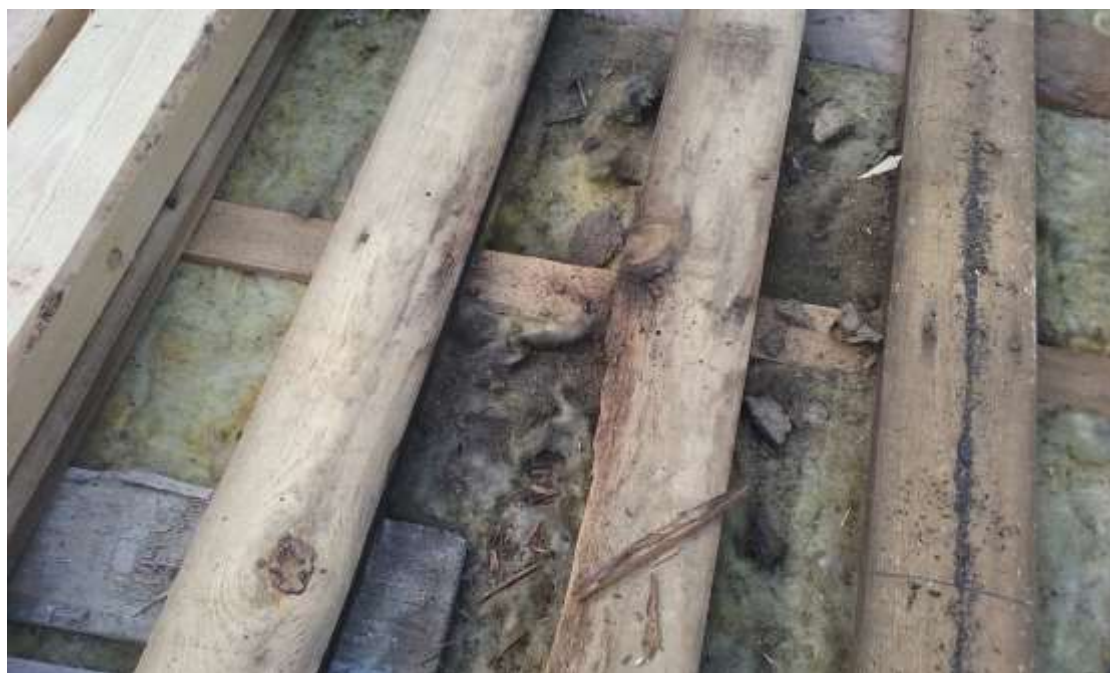
Kuva 10. Vanha vuotokohta .

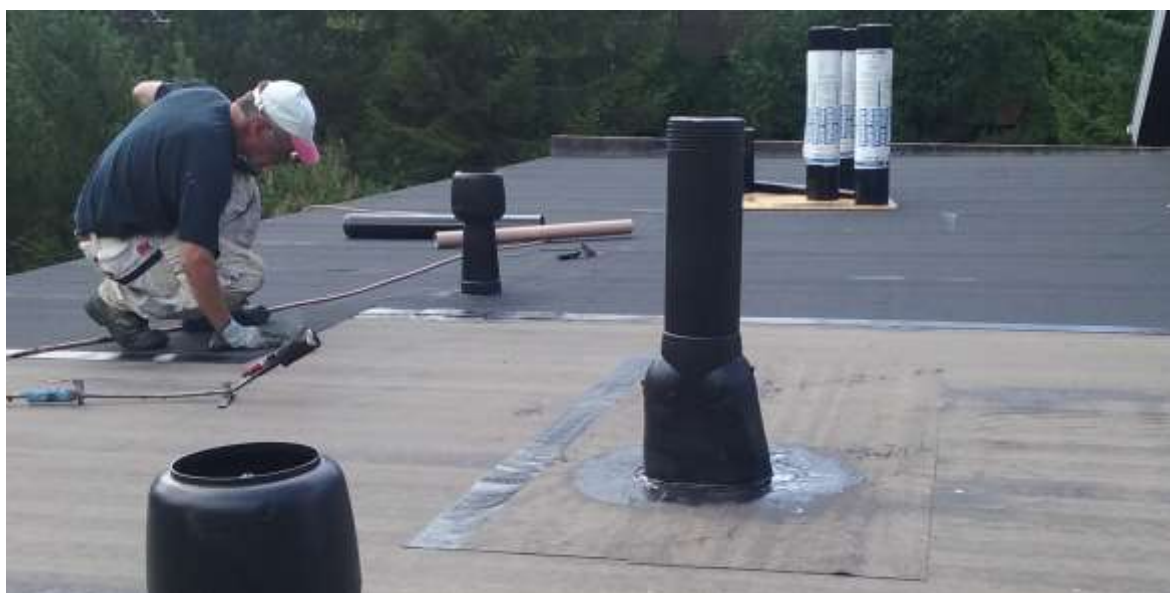
Kuva 19. Läpivientien valmistelua.

Kuvassa 19 näkyy läpivientien käytännön toteuttamisesta. Viemärin tuuletusputken yläpuolelle asennetaan vielä kiilamainen pala ohjaamaan veden sivuilta ohi läpiviennin. Viemärin tuuletusputkessa tulee käyttää tasakaton läpivientilaippaa, sillä tavallisessa laipassa kulmaa saa tarpeeksi pystysuoraan.

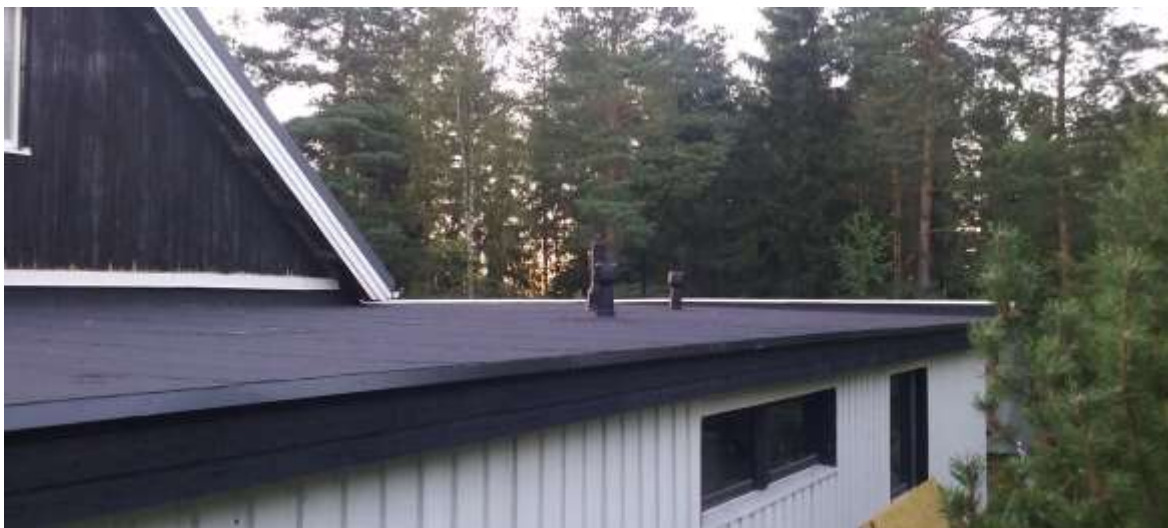
Itse kermien hitsaustyössä kuuma hellekeli antoi oman haastavuutensa. Liimapinta täytyi saada sopivan kuumaksi, ja helposti se menikin jopa liian kuumaksi. Tästä on muistutuksena muutamat kengänjäljet valmiissa kattopinnassa.

Kuva 21. Valmista kattopintaa

Kaiken kaikkiaan työn laatu on hyvä, ja uusi kattorakenne on huima parannus vanhaan. Työn valmistumisen jälkeen ei ole tullut vastaan minkäänlaisia vuotoja tai vesipusseja kermien välissä, ja ylösnostotkin ovat pysyneet kiinni.

Parantamistakin olisi toki ollut. Läpivientien kiiloihin ja räystäään tippapeltiin olisi pitänyt kiinnittää enemmän huomiota. Läpivientien yläpuoliset kiilaukset olisi pitänyt tehdä isompina ja paksumpina, jotta ne olisivat toimineet kunnolla, ja tippapellit olisi mahdollisesti pitänyt upottaa levyyn. Joissain näissä kohdissa vesi pääsee lyhytaikaisesti lammikoitumaan lievästi. Toki korjausrakentamisen jälkeen katolla saa esiintyä pieniä lähinnä saumoista johtuvia alle 15 mm lätäköitä (Toimivat katot 2013, 43). Loiva katto on todellakin vaativin kattomuoto ja niin suunnitelmissa kuin työmaallakin tulisi kaikki yrittää ottaa huomioon.
